## ДІАГНОСТИКА ТЕХНІЧНОГО СТАНУ БУДІВЕЛЬНИХ КОНСТРУКЦІЙ, ЯКІ ЗАЗНАЛИ НЕПРОЄКТНИХ ВПЛИВІВ ВИБУХОВОГО ХАРАКТЕРУ

## DIAGNOSTICS OF THE TECHNICAL CONDITION OF BUILDING STRUCTURES SUBJECTED TO NON-PROJECT IMPACTS OF AN EXPLOSIVE NATURE

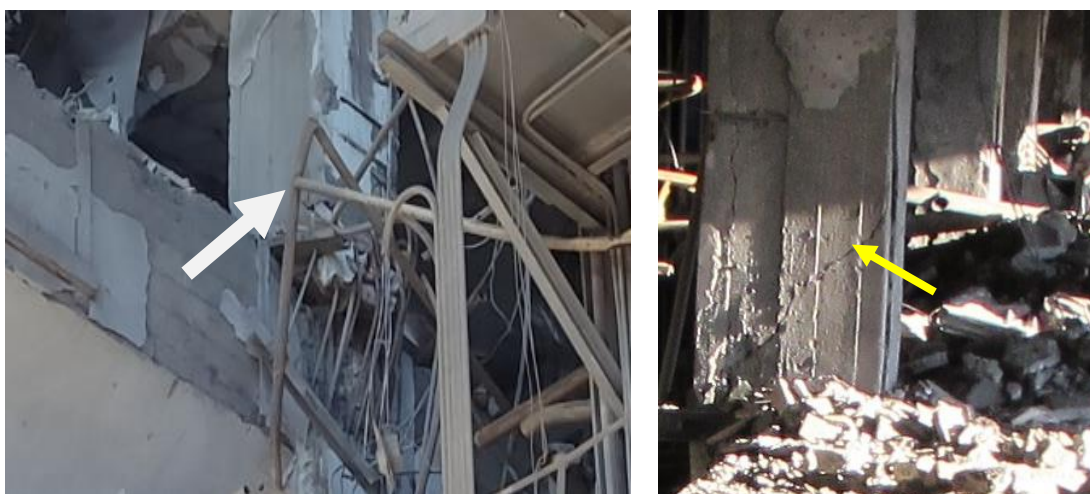
Рис. 3. Дефекти та руйнування колони:

а – руйнування перерізу колони. Зміщення перерізу колони відносно проектного положення в площині рами на 300 мм. Випучування та оголення арматури; б – утворення та розкриття тріщин

Обстеження колон каркаса показало, що аварійні пошкодження отримали конструкції колон по осі Г/9,10,11 на відм. +17.500. Існує небезпека обвалення каркаса будівлі внаслідок втрати несної здатності колон. Найбільш небезпечний переріз колони на відм. +17.500 в осях 9/Г, який в результаті

вибуху та руйнування суміжних балок втратив розкріплення і змістився в площині рами приблизно на 300 мм, має небезпечні оголення та випучування робочої арматури. За результатами неруйнівного випробування встановлено, що колони виконані з бетону класу С8/10.

– фіксація зруйнованих перерізів колон на відм. +17.500 по осях 9, 10/Г від зміщення;

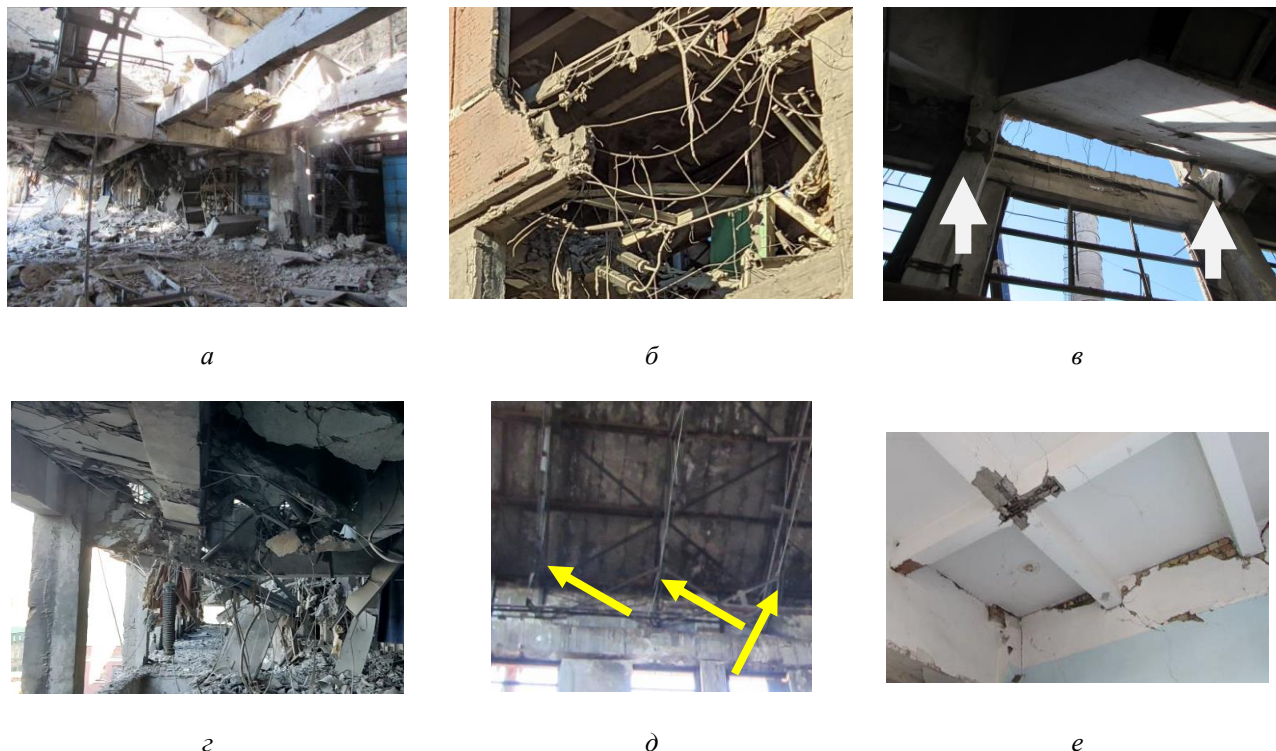
відм. +17.500, +21.000 в осях 1–17/Г–Д. В осях 8а–12 балки перекриття в результаті вибуху частково або повністю зруйновані та обвалилися. Також у результаті впливу вибухової хвилі були частково зруйновані та обвалилися балки покриття в осях 9–10/Г–Д. Опорні перерізи балок перекриття на відм. +17.500 в осях 9, 10, 11/Г–Д, на які спираються залізобетонні бункери, зруйновані та частково зміщені відносно проектного положення.

Рис. 4. Руйнування перекриття:

*а – руйнування та обвалення плит перекриття та покриття; б – руйнування та обвалення балок перекриття; в – руйнування перерізу балки; г – руйнування та пластичні деформації балок перекриття; д – вигини елементів нижнього поясу ферм покриття; е – тріщини в балках та плитах покриття. Оголення арматури балок покриття. Руйнування та обвалення штукатурного шару*

За результатами візуального обстеження ферм покриття першої черги будівництва виявлено вигини елементів нижнього поясу ферм покриття першої черги в приопорній зоні по осі В.

Обстеженням плит покриття та перекриття виявлено, що найбільш небезпечні аварійні пошкодження отримали конструкції плит перекриття на відм. +17.500, +21.000 в осях 1–17/Г–Д. В осях 8а–12 плити

перекриття в результаті вибуху зруйновані та обвалилися. Також вибуховою хвилею частково зруйновані та обвалилися плити покриття в осях 9–10/Г–Д.

– демонтаж конструкцій покриття в осях 8а–12/В–Г (в т. ч. покриття ліхтаря в осях 9–12);

– демонтаж ферм покриття на відм. +31.750 в осях 8а, 9, 10, 11/В–Г (в т. ч. конструкцій ліхтаря в осях 9–12);

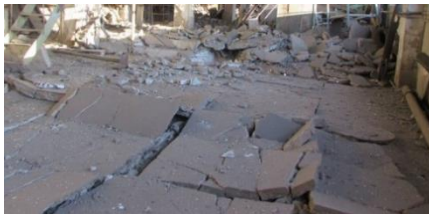
У результаті впливу вибухової хвилі повністю зруйнована бетонна підлога перекриття на відм. +21.000 в осях 1–17/Г–Д.

Рис. 5. Руїнування частин будівлі:

а – руїнування бетонної підлоги на відм. +21.000; б – руїнування та обвалення цегляного муру;

– демонтаж балок та плит перекриття на відм. +21.000 в осях Г–Д/8а–12;

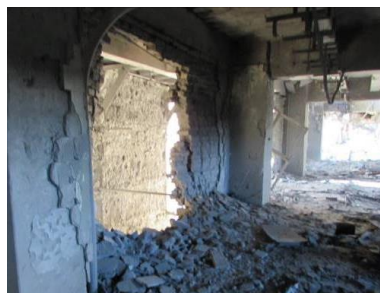
б

За результатами обстеження стінового огороження та перегородок виявлено: силові тріщини; нахили і випучування стін (на величину понад 1/6 їх товщини); зміщення конструкцій стін відносно проектного положення, руйнування та

обвалення муру, а також інші дефекти і пошкодження, які порушують нормальну експлуатацію стінового огородження та перегородок будівлі.

– демонтаж залишків зруйнованих цегляних стін та перегородок на відм. +17,500;

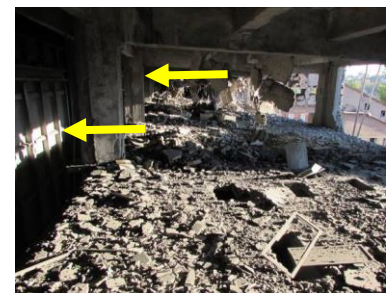
в – руїнування та обвалення залізобетонних перегородок; г – зміщення стін відносно проектного положення;

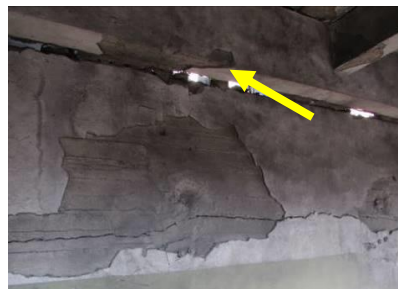
д – зміщення залізобетонної перегородки; е – руїнування покрівлі

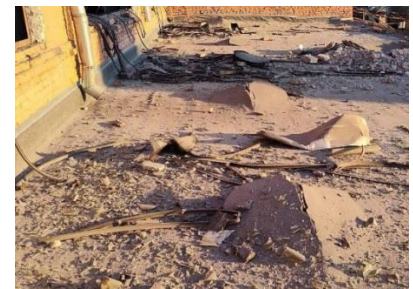
е

Візуальним обстеженням покрівлі виявлено пошкодження рулонної покрівлі над епіцентром вибуху в осях 8а–12/Г–Д.
