ОБСТЕЖЕННЯ ТЕХНІЧНОГО СТАНУ СПОРУД НАДШАХТНИХ КОПРІВ, ВИКОНАНИХ ЗА РІЗНИМИ ТИПОВИМИ ПРОЕКТАМИ ДП «СХІДГЗК»

Титюк А. О., к. т. н., доц., Шатов С. В., д. т. н., доц., Титюк А. А., к. т. н.
Державний вищий навчальний заклад
«Придніпровська державна академія будівництва та архітектури»

Постановка проблеми. ДП «СхідГЗК» в 2021 році планує будівництво 4-х надшахтних копрів для потреб підприємства. У 2019–2020 роках керівництвом ДП «СХІДГЗК» поставлено задачу з обстеження технічного стану споруд надшахтних копрів виконаних за різними типовими проектами (рис. 1) та визначення конструктиву надшахтного копра з більшим залишковим ресурсом при умові однакових умов експлуатації.

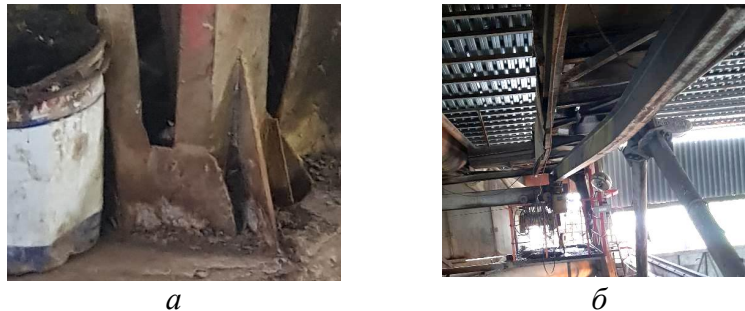
В ході обстеження безпосередньо монолітних фундаментів під стійки каркаса встановлено замокання зовнішніх поверхонь фундаментів та частково внутрішніх поверхонь. Як наслідок значних руйнувань зазнала верхня частина фундаментів – зона замоноличування стиків стійок з анкерами фундаменту. Відбулося руйнування бетону на глибину до 5 см. В нижній частині фундаменту, тобто в тілі фундаменту встановлено відколи бетону лише в деяких місцях на глибину до 2 см. Виявлені пошкодження в цілому не впливають на безпечну експлуатацію споруди [1–4].

Під час огляду балок підкранових шляхів виявлена ділянка монорельсу з вигином у площині величиною 100 мм (рис. 2). Згідно з перевірним розрахунком несуча здатність балки монорельсу забезпечена, але відповідно до технологічних вимог, що наведені у таблиці 1 ДСТУ [1] допустима величина вигину $f_u = l/400 = 15 \text{ мм}$. На підставі цього технічний стан вказаної ділянки монорельсу класифіковано як непридатний до нормальної експлуатації, категорія «3». Рекомендується виконати заміну деформованої балки підкранового шляху.

Рис. 2. Виявлені дефекти споруди надшахтного копра ствола «РЕ-6»: а – корозія фасонки бази колони; б – вигин балки монорельсу

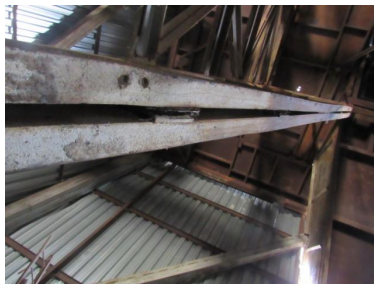
Основним пошкодженням для всіх сталевих елементів каркаса копра є руйнування, пошкодження або зношення антикорозійного покриття і як наслідок рівномірна поверхнева корозія без суттєвих втрат площ перерізів (рис. 3).

- непроектний наскрізний виріз у опорній косинці біля фундаменту в осях Б/2;
- руйнування антикорозійного покриття стійок із загальною поверхневою корозією.
- руйнування швів з'єднувальних пластин (сухарів) між спареними швелерами підкосу стійки.

*Рис. 3. Виявлені дефекти споруди надшахтного копра ствола «Допоміжний»:
а – руйнування зварного з'єднання в місцях з'єднувальних пластин спарених швелерів стійки;
б – виріз металу в косинці опорної частини стійки*
