## ИССЛЕДОВАНИЕ ПРИЧИН ПРЕЖДЕВРЕМЕННОГО РАЗРУШЕНИЯ КОТЕЛЬНЫХ ТРУБ ПРИ ЭКСПЛУАТАЦИИ В КОТЛЕ-УТИЛИЗАТОРЕ

Основанием для проведения данной работы явилось преждевременное катастрофическое разрушение (через 6 лет эксплуатации) котельной трубы  $\varnothing 50,8 \times 3$  мм импортного производства из низколегированной стали типа 15 М, эксплуатировавшейся в трубном пучке котла-утилизатора в цехе синтеза аммиака на ПАО «Днепрзот», г. Каменское.

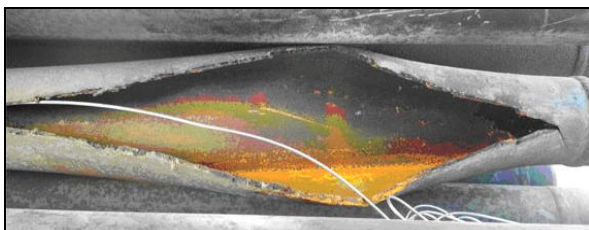
Для проведения исследований был вскрыт кожух котла-утилизатора и осмотрен внешний вид полностью разрушенной трубы и труб трубного пучка, находящихся в непосредственной близости от нее (рис. 1, 2).

Рис. 1. Вид аварийной трубы  $\varnothing 50 \times 3$  мм внутри котла-утилизатора / Fig. 1. Type of emergency tube  $\varnothing 50 \times 3$  mm inside the recovery boiler

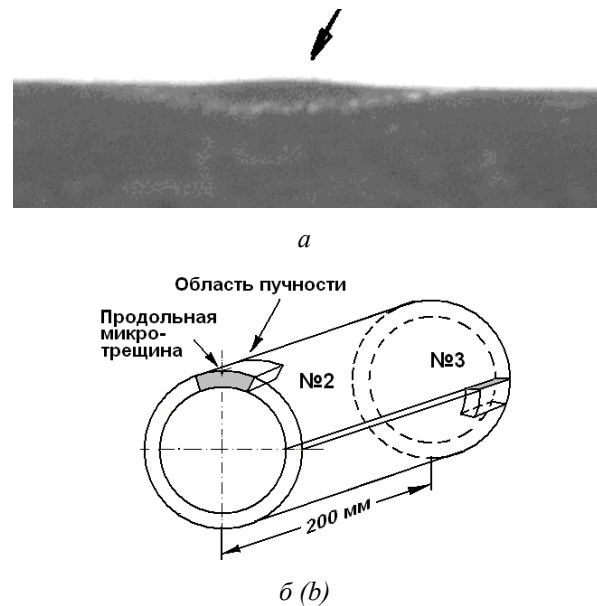
Обследование наружных поверхностей разрушенной и неразрушенных труб трубного пучка показало, что на них имеются единичные вспучивания металла куполообразной формы, диаметром 10...25 мм и высотой до 1,5 мм (рис. 3).

Рис. 3. Вспучивание на наружной поверхности неразрушенной трубы (а) и схема вырезки из нее шлифов (б) / Fig. 3. Swelling on the surface of the unbroken pipe (a) and the scheme for cutting thin sections from it (b)

Вздутия металла на наружных поверхностях труб характерны для высокопластичного материала и свидетельствуют о том, что процесс разрушения трубы протекал постепенно.

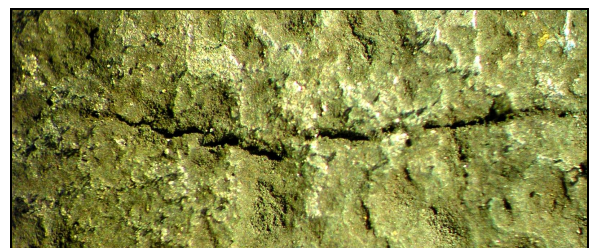
Постепенное наращивание увеличения микроскопа показало, что вспучивание содержит продольную микротрещину, максимальное раскрытие которой составляет  $\approx 0,01$  мм (рис. 4). Расположение трещины вдоль образующей объясняется действием тангенциальных растягивающих напряжений в трубе под действием высокого внутреннего давления пара.

Рис. 4. Трещина в месте локальной деформации (вспучивания) на поверхности трубы,  $\times 20$  / Fig. 4. Crack in the place of local deformation (swelling) on the surface of the pipe,  $\times 20$

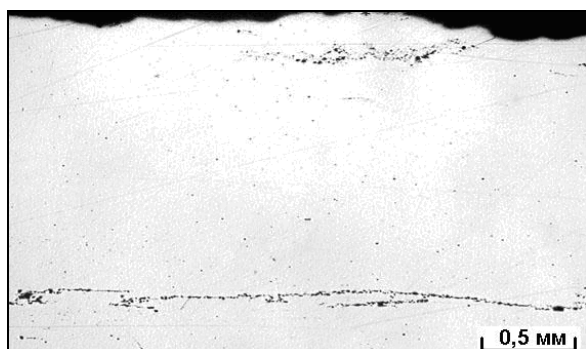
На рисунку 5 представлено знімок не травленого шліфа, виготовленого з розбитої труби поблизу поверхні руйнування, на якій видно тріщини довжиною в десятки міліметрів. Після травлення шліфів в розчині азотної кислоти в нітанолі виявляється зерниста структура сталі (рис. 6, 7). Видно, що на окремих ділянках структура не містить перлітних колоній і є чисто ферритною. При цьому на продольному шліфі спостерігаються розгалужені тріщини довжиною до 1 мм (рис. 6).

Рис. 5. Продольні тріщини на не травленому шліфі / Fig. 5. Longitudinal cracks on an etched thin section

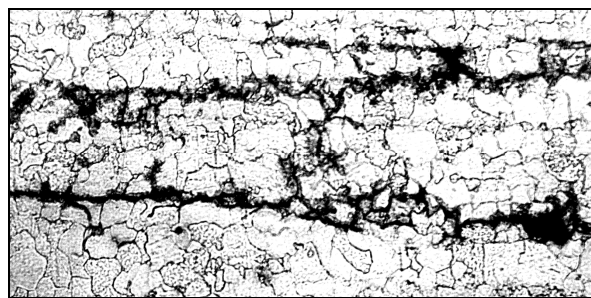
Рис. 6. Травлений продольний шліф з чисто ферритної структури сталі і продольними тріщинами, × 100 / Fig. 6. Etched longitudinal section with pure ferritic steel structure and longitudinal cracks, × 100

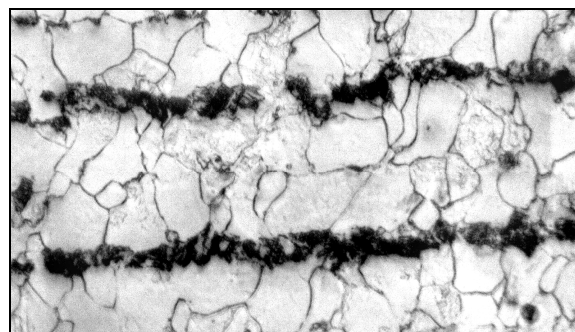
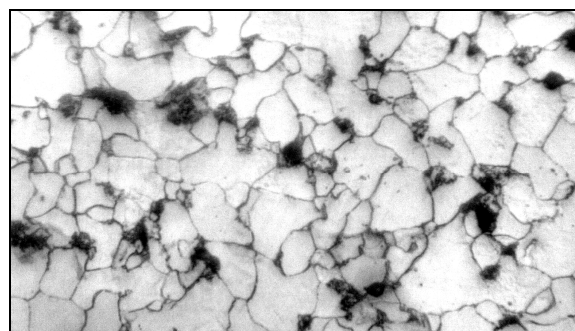
На інших ділянках спостерігали структуру горячекатаної сталі з розвинутою перлітною смугатістю балла 4 за ГОСТ 5640 [8] (рис. 7 а), яка є бракувочною для котельних труб [4–6]. На деяких шліфах перлітна смугатість структури була незначальною, що відповідає баллу 1 (рис. 7 б).

Рис. 7. Мікроструктура труби; смугатість (балл): а – 4; б – 1, × 500 / Fig. 7. The microstructure of tube; banding (point): a – 4; b – 1, × 500

– вдали від осередку руйнування труби структура сталі ферритно-перлітна, з підвищеною перлітною смугатістю (до балла 4) (рис. 7 а); така структура є бракувочною [4; 5] і свідчить про відсутність термічної обробки труб [8–11];

4. Для повышения ресурса работоспособности котельных труб для их изготовления рекомендуем использовать сталь, легированную хромом; трубы подвергать термической обработке (нормализации или закалке с отпуском), а также периодическому неразрушающему контролю (ультразвуковому и вихретоковому) в процессе эксплуатации.

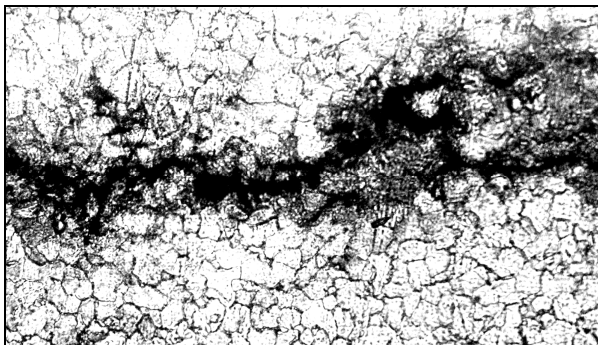
– по мірі наближення до осередку руйнування ферритно-перлітна структура поступово переходить в практично чисто ферритну (рис. 8); така структура також є бракувочною для ферритно-перлітних сталей;

– под действием высокой температуры и окислительных компонентов топочных газов происходит обезуглероживание стали;

– в очаге разрушения трубы структура стали также практически полностью ферритная (рис. 8).

Рис. 8. Обезуглероживание в районе трещинообразования,  $\times 100$  / Fig. 8. Decarburization in the area of crack formation,  $\times 100$

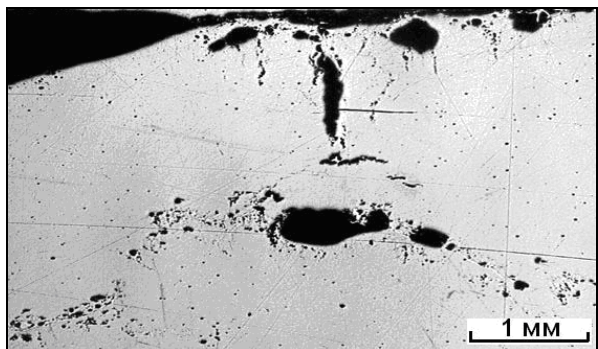
На рисунке 9 видно, что наружная трещина в месте вспучивания поверхности (рис. 4) уходит в стенку трубы на глубину около 1 мм. Ближе к середине стенки трубы перпендикулярно ей проходит вторая, гораздо более обширная полость-трещина. Она и явилась причиной образования вспучивания, которое повлекло за собой образование вышеуказанной радиальной трещины.

Рис. 9. Обширная полость в середине стенки трубы / Fig. 9. Extensive cavity in the middle of the pipe wall

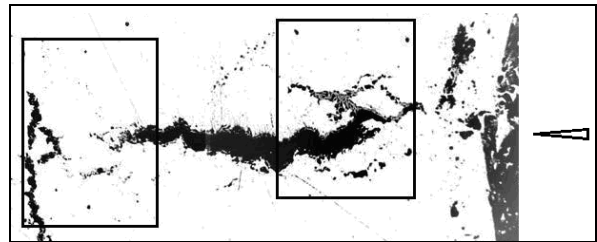
Металлографическими исследованиями также установлено, что во внутренних полостях и в трещинах образовались характерные слои окислов (рис. 10, 11). Наличие толстого слоя окислов внутри и на стенках трещин, а также грубых окислов в толще стенки трубы (рис. 10, 11), свидетельствует о том, что образование трещины и окисление ее поверхностей происходило постепенно, в течение относительно длительного времени эксплуатации.

Рис. 10. Характер развития наружной трещины на вершине вспученного образования на неразрушенной трубе. Стрелкой указана наружная поверхность трубы,  $\times 100$  / Fig. 10. The nature of the development of an external crack at the top of the expanded formation on an unbroken pipe.

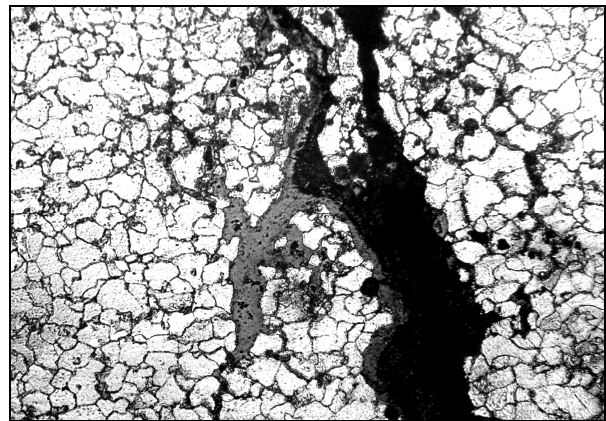
Особенно хорошо окислы проявляются на протравленных шлифах при больших увеличениях, где тонкие прослойки окалина видны даже на границах зёрен (рис 11).

Рис. 11. Увеличенная деталь структуры на участке, отмеченном прямоугольником на рисунке 10,  $\times 500$  / Fig. 11. Enlarged details of the structure in the areas marked with rectangles in Fig. 10,  $\times 500$
