ЭКСПЛУАТАЦИОННАЯ ПРИГОДНОСТЬ И НАДЕЖНОСТЬ МЕТАЛЛИЧЕСКОЙ БАШНИ НА КРЫШЕ ЗДАНИЯ ГОСПРОМ В ГОРОДЕ ХАРЬКОВЕ ПОСЛЕ ДЛИТЕЛЬНОГО СРОКА ЭКСПЛУАТАЦИИ

ФУРСОВ В.В.^{1*}, *д.т.н., проф.*,
ЯРОВОЙ С.Н.², *к.т.н., проф.*

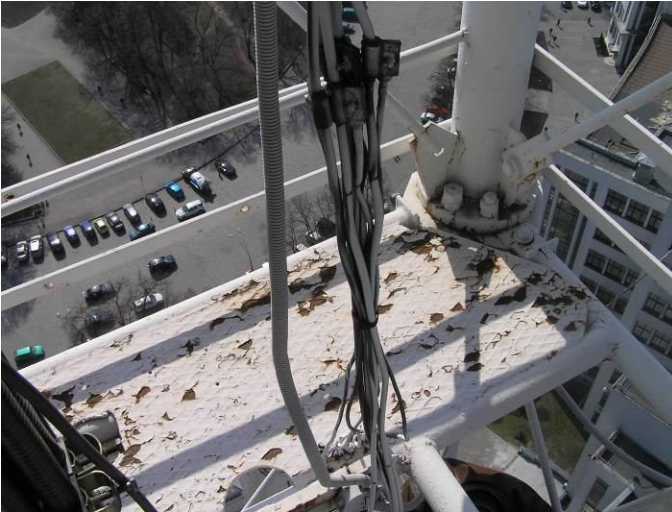
Фото 3. Состояние металлоконструкций башни на отм. 85.50 м /

State of steel structures tower on the elevation. 85.50 m

На многих участках металлоконструкций башни выявлено разрушение защитного лакокрасочного. Коррозионный износ поясов пирамидальной части башни не превышает 3%, поясов призматической части – до 5%, решетки и распорок башни – до 3%, элементов рамы – до 3%, сквозная коррозия рифленого листа настила площадок на металлической раме и на отм. 88.00м.

также очистка всех элементов радиомачты от продуктов коррозии и разрушенного лакокрасочного покрытия и покраска всей башни, восстановления защитного лакокрасочного покрытия по всей высоте башни.

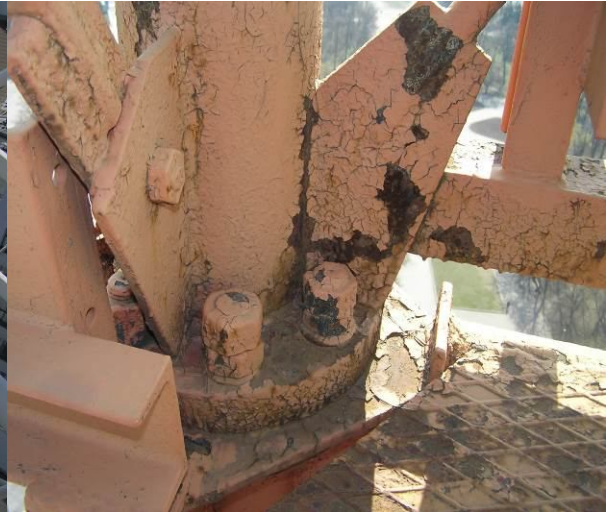
В результате визуального обследования металлоконструкций башни было установлено следующее: общая и местная потеря устойчивости поясов, решетки и распорок башни отсутствует, качество сварных швов приварки фасонки к поясам башни удовлетворительное, катеты сварных швов соответствуют проектным, в сварных швах отсутствуют усталостные трещины, все гайки болтовых соединений затянуты, на всех болтах установлены контргайки.

Фото 4. Фланцевое соединение элементов башни на отм. 75.00м /

Flange connection of the elements of the tower at elevation. 75.00m

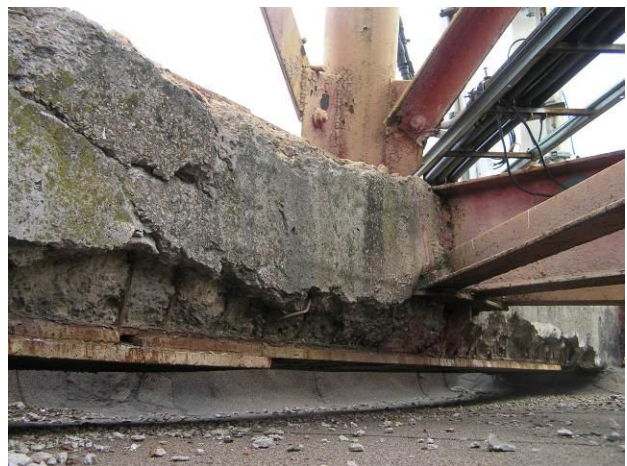
На многих участках обетонировки главных металлических балок рамы произошло разрушение бетона на глубину до 100мм, оголение и коррозия хомутов от 50% до 100%.

Фото 5. Разрушение обетонировки металлических балок рамы на глубину до 100мм, оголение и коррозия хомутов до 100% /

The destruction of the concrete around the steel beams of the frame to a depth of 100mm, denudation and corrosion collars up to 100%

На основании визуального и инструментального обследований, проверочных расчетов металлоконструкций башни можно сделать вывод, что она находится в удовлетворительном техническом состоянии. Монолитное железобетонное омоноличивание металлических балок рамы имеет значительные дефекты и повреждения, находится в непригодном к нормальной эксплуатации состоянии. Выявленные при обследовании дефекты и повреждения строительных конструкций башни на крыше Госпрома, г. Харьков необходимо устранить при проведении ремонтных работ. Основными работами по ремонту являются - демонтаж бетона обетонировки главных металлических балок рамы, очистка главных балок рамы от продуктов коррозии, приварка хомутов из арматуры класса А400С диаметром 10мм к полкам балок и обетонировка балок бетоном класса В20 на мелком заполнителе, а

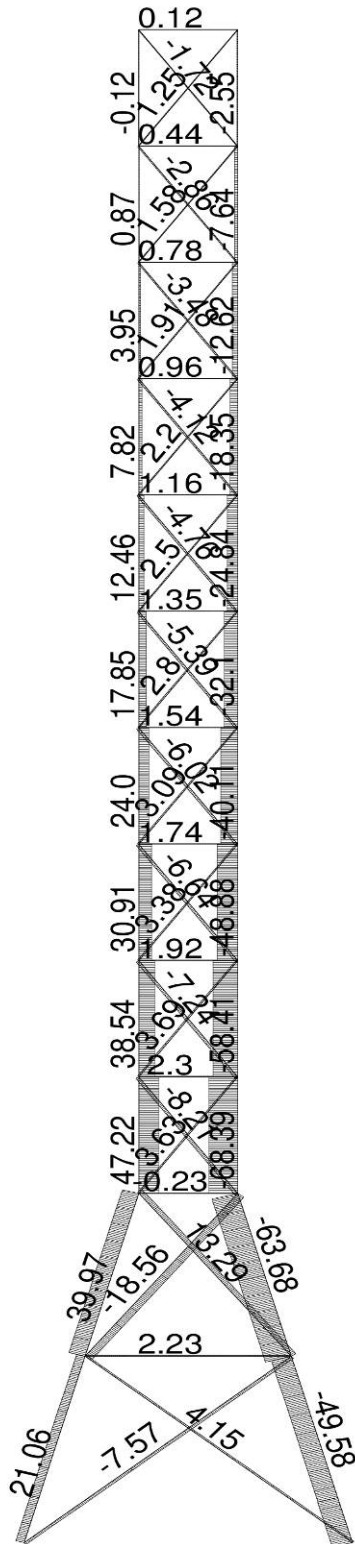
Рис. 6. Эпюра продольных сил N от комбинации нагрузений /

The diagram of the longitudinal forces N from the combination of the loadings.

В нижних поясах башни напряжения практически равны расчетному напряжению металла и была просчитана возможность усталостного разрушения металла. На башню постоянно действуют переменные многократно повторяющиеся ветровые нагрузки, способные привести к усталостному разрушению конструкции. Вибрационная прочность металла (способность металла сопротивляться усталостному разрушению) зависит от числа циклов нагружения n , вида нагружения, который характеризуется коэффициентами асимметрии $\rho = \sigma_{\min} / \sigma_{\max}$ (где σ_{\min} и σ_{\max} – наибольшее и наименьшее по абсолютному значению напряжения). За 60 лет эксплуатации башни число циклов нагружения (когда в элементах башни возникали наибольшее и наименьшее по абсолютному значению напряжения) составило около 1 млн. циклов. Характеристика циклов нагружения носит однозначный характер с коэффициентом асимметрии $\rho = \sigma_{\min} / \sigma_{\max} = 0.5$. При данном количестве нагружений и коэффициенте асимметрии предел усталости равен пределу текучести (т.е. практически расчетному сопротивлению). То есть, на данный момент вибрационная прочность $\sigma_{вб}$ обеспечена, но в дальнейшей эксплуатации необходимо учитывать возможное снижение усталостной прочности.
