## ПОШКОДЖУВАНІСТЬ МЕТАЛЕВИХ ВЕНТИЛЯЦІЙНИХ І ДИМОВИХ ТРУБ ТА ЇХ СТАТИСТИЧНИЙ АНАЛІЗ

ЯРОВИЙ С. М.<sup>1\*</sup>, докт. техн. наук, проф.,  
ЯРОВИЙ Ю. М.<sup>2</sup>, канд. техн. наук, доц.,  
ТИТЮК А. О.<sup>3</sup>, канд. техн. наук, доц.,  
ДАНИЛЬЧЕНКО О. О.<sup>4</sup>, аспір.

## DAMAGEABILITY OF METAL VENTILATION AND SMOKE PIPES AND THEIR STATISTICAL ANALYSIS

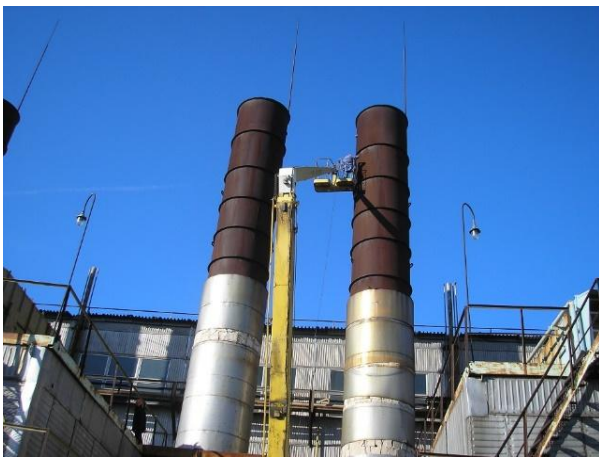
Рис. 1. Металеві димові труби КС «Південнобузька» магістрального газопроводу. Корозійний знос стовбурів труб до 5 %

**Постановка проблеми.** Металеві димові та вентиляційні труби є важливими елементами промислових підприємств, функцією яких є відведення димових та вентиляційних газів, що утворюються в процесі виробництва (рис. 1).

- лакофарбове покриття зруйновано більше ніж на 30 % від площі поверхні та подальший корозійний знос металу (пошкодження 1) (рис.1);
- зменшення товщини стінки до 10 % через корозійний знос (пошкодження 2, рис. 2);
- локальні, виразкові та наскрізні корозійні пошкодження стінки (пошкодження 3);
- тріщини в навколошовній зоні та основному металі зварних швів (пошкодження 4, рис. 3);
- у зварних швах присутні підрізи, непровари, шлакові включення та пори (пошкодження 5);
- болтові з'єднання, включаючи анкерні ослаблені або пошкоджені (пошкодження 6);

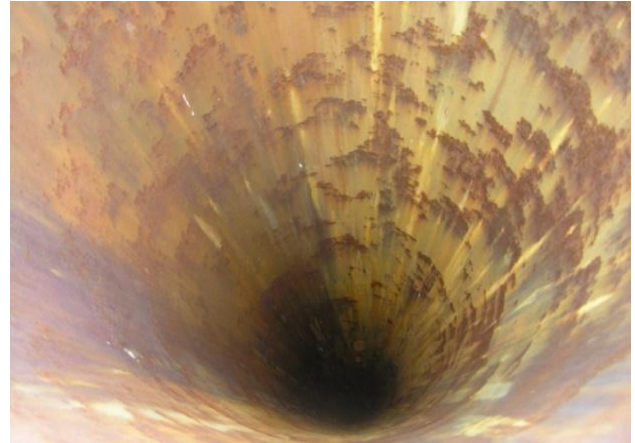
Рис. 2. Корозійний знос з середини труби факельної установки понад 10 % перерізу

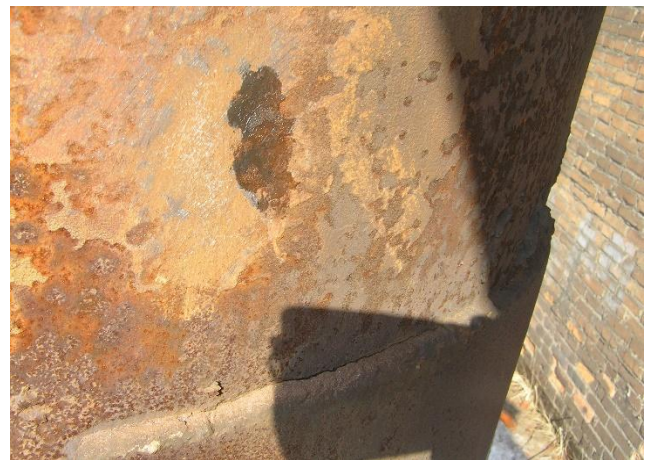
Рис. 3. Тріщини в основному металі, зварних швах і навколошовній зоні

Локальні, виразкові та наскрізні корозійні ураження стінки, що призводять до повної втрати товщини, тріщини в основному металі, зварних швах і навколошовній зоні а також локальна втрата стійкості стовбура труби спричинені переважно корозійними, температурними та динамічними впливами.

Наскрізні корозійні пошкодження стінок стовбура труби (пошкодження 3), тріщини в основному металі та зварних швах (пошкодження 4), утрата стійкості стовбура (пошкодження 9) належать до дефектів, що створюють прямий ризик руйнування конструкції. Ці пошкодження потребують негайного усунення одразу після виявлення. Вони класифікуються як категорія небезпечності «А», а їх частка становить 31 % від загальної кількості виявлених дефектів.

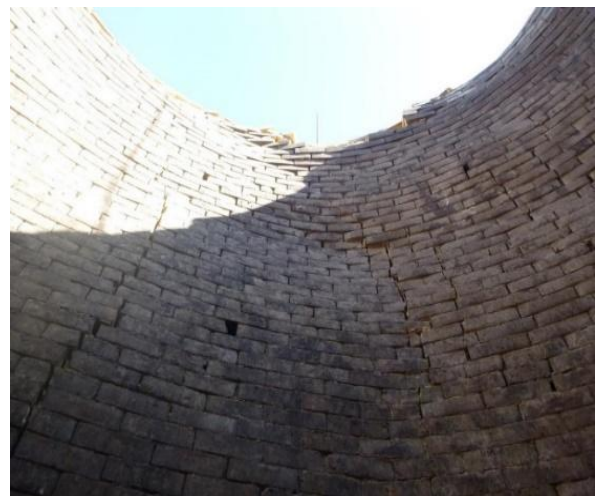
Рис. 5. Випинання (утрата стійкості) кладки футеровки димової труби

- випинання або обвалення кладки футеровки (пошкодження 6) (рис. 5).

Температурні навантаження та силові впливи, включно з вибухами газу всередині труби, є основними факторами, що впливають на стан футерівки та спричиняють появу тріщин (дефект 3), локальних пошкоджень (дефект 4), випинання кладки (дефект 6), а також пошкодження теплоізоляції. До найбільш небезпечної категорії віднесено локальні наскрізні пошкодження футеровки та випинання чи обвалення кладки (дефекти 4 та 6). Ці пошкодження становлять суттєву загрозу руйнування всієї конструкції труби. За результатами обстежень, вони складають 43 % усіх виявлених дефектів та класифікуються як категорія небезпечності «А». У разі їх виявлення експлуатація труби повністю забороняється, виробничий процес необхідно негайно зупинити, а для відновлення працездатності споруди виконати капітальний ремонт. Вертикальні та похилі тріщини силового чи температурного походження у футеровці (дефект 3) зафіксовані у 29 % випадків. Якщо ширина розкриття таких тріщин не перевищує 0,3 мм, вони не представляють значної загрози несучим властивостям конструкції та належать до категорії «В». Їх усунення здійснюється шляхом замазування жаростійким цементним розчином з додаванням меленого шамоту. Проте з розвитком таких тріщин можливе випадіння окремих фрагментів кладки, пошкодження теплоізоляції та утворення прогарів у стовбурі труби, що може призвести до переходу дефектів у категорії «Б» або «А». Моніторинг розвитку таких пошкоджень здійснюється в рамках планових технічних оглядів, що проводяться періодично для своєчасного виявлення дефектів.
