**НАПРУЖЕНО-ДЕФОРМОВАНИЙ СТАН БАЛОК ПРОЇЗНОЇ ЧАСТИНИ  
ПОВЕРХОВОГО СПОЛУЧЕННЯ МЕТАЛЕВИХ МОСТІВ**

05.23.01 – будівельні конструкції, будівлі та споруди

**АВТОРЕФЕРАТ**

дисертації на здобуття наукового ступеня  
кандидата технічних наук

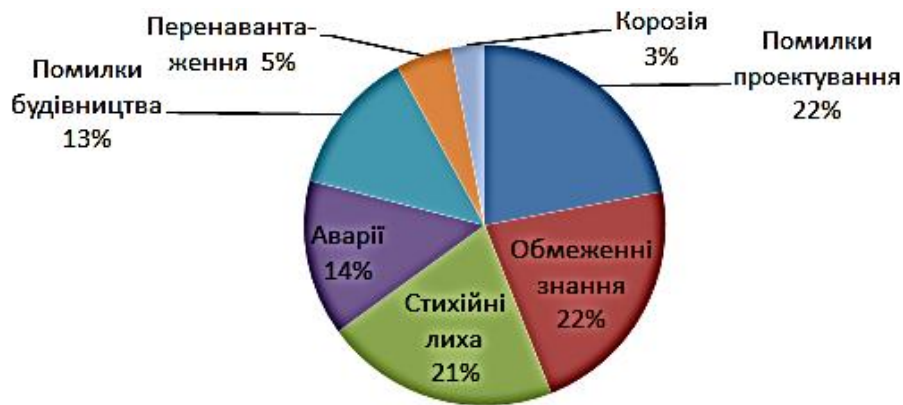
Рисунок 1 – Розподіл причин відмов по даним руйнування мостів

У **першому розділі** представлений огляд та аналіз сучасного технічного стану металевих мостів на залізницях України та фактори, що визначають їх експлуатаційний ресурс. У розділі проаналізовано аналіз причин аварій мостів держав СНГ та світовий досвід роботи та відказів металевих прогонових будов. Статистичні дані в базі даних Imhof, який створив одну з найбільших баз даних руйнування мостів, свідчать, що найбільш важливими факторами, які сприяють руйнуванню виявляються: помилки проектування (22%), (наприклад конструкція сполучення поздовжніх і поперечних балок проїзної частини з поверховим розташуванням); недостатні знання (22%) і стихійні лиха (21%); трохи менша доля припадає на нещасні випадки (14%), помилки будівництва (13%) та перенавантаження (5%) (рис. 1).

Аналіз причин руйнування мостів держав СНГ за останні роки (проаналізовано 68 аварій) виділяє основні показники:

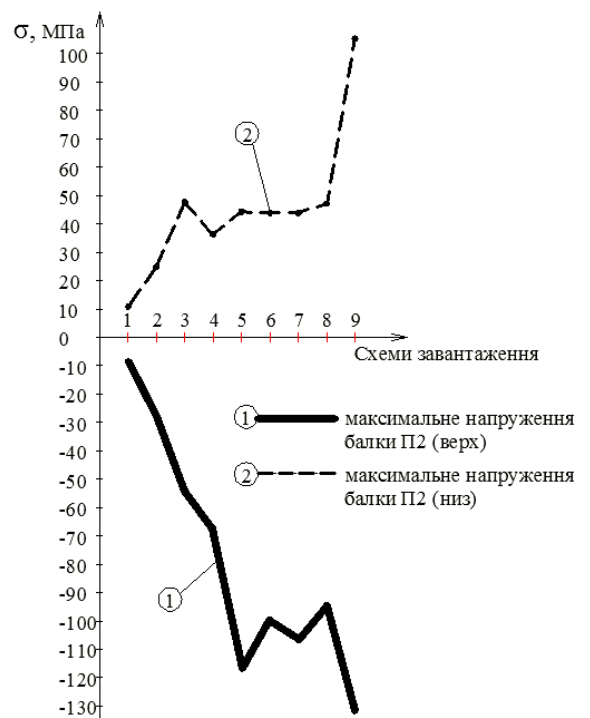
Рисунок 5 – Графік максимальних напружень в поперечній балці П2

Графіки максимальних напружень для поперечних балок показано на рисунках 4÷6.

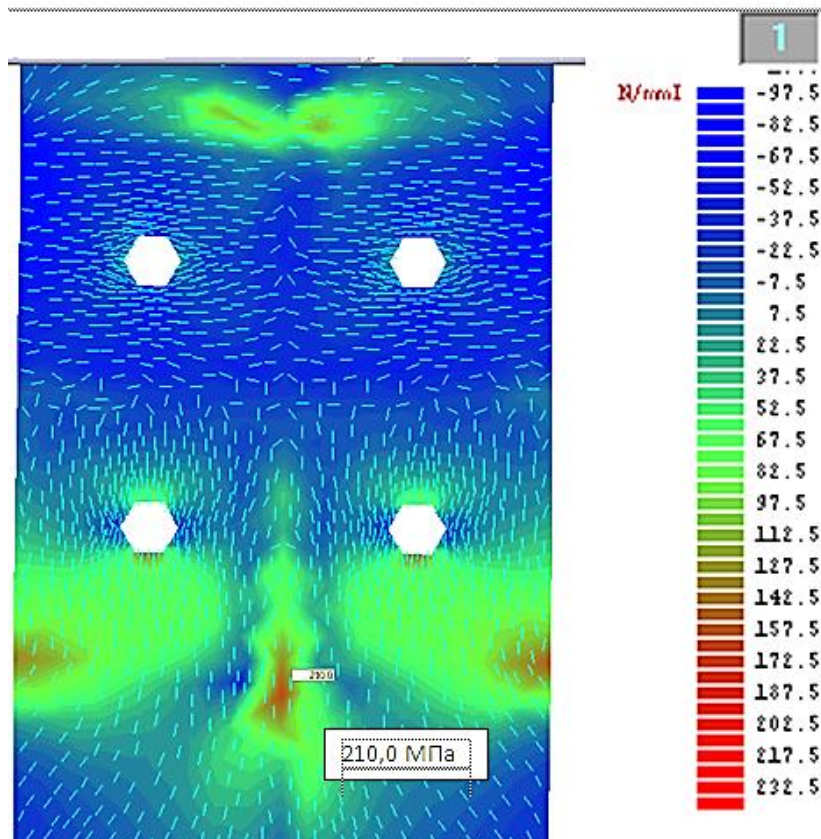
Рисунок 16 – Напружений стан нижніх горизонтальних полиць кутиків поздовжньої балки Б1 над поперечною балкою П1, МПа

балок проїзної частини з верхніми поясами головних ферм при завантаженні всієї прогонової будови рухомих складом, в місці сполучення поздовжніх і поперечних балок виникають додатковий кут взаємного повороту та деформації кінцевих відрізків поясних кутиків поздовжніх балок та деформації верхніх поясних кутиків поперечних балок в місцях обпирання на них поздовжніх балок. Розрахунок місцевих напружень балок проїзної частини в місці спираючої поздовжньої балки на поперечну дозволив отримати поля напружень та деформацій конструкції, які зображені на рисунках 16-18.

Аналіз головних напружень по нижній горизонтальній полиці кутиків поздовжньої балки свідчить про наявність місцевих напружень розтягнення (202,5 – 210,0 МПа) більших, ніж розрахункова міцність матеріалу. Не слід забувати, що у розрахунковій моделі забезпечується повне прилягання кутиків поздовжньої балки до верхніх горизонтальних полиць кутиків поперечної балки, що може не відповідати натурній конструкції, коли болти чи заклепки з'єднання балок ослаблені.
